# **Bilan sur les structures aménagées dans le cadre du projet de restauration du ruisseau Lauzier à Val-Brillant**

Marco Bellavance, ing.f.

Agence régionale de mise en valeur des forêts privées du Bas-Saint-Laurent

Mars 2008

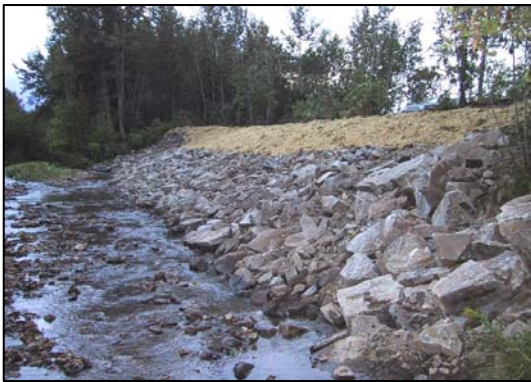
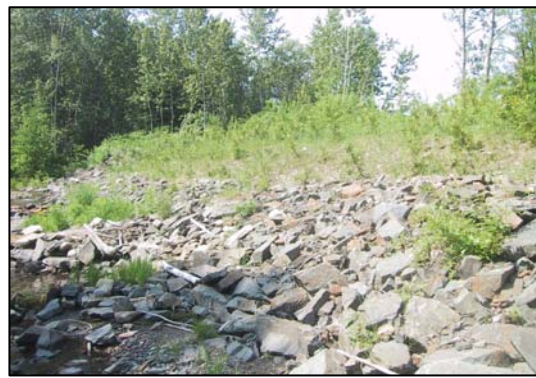
### *Cas 1 (Aménagement No. B6) :*

La technique générale (profilage, clé d'ancrage, géotextile et enrochement) est excellente pour autant que des roches de calibre suffisant sont utilisées. Elle doit toutefois être réservée aux cas les plus lourds car elle artificialise la berge pour plusieurs années et nécessite des percées dans la bande riveraine pour assurer l'accès à la machinerie lourde au site. Il faut donc bien s'assurer de circonscrire la zone qui a réellement besoin d'être stabilisée. La revégétalisation de la section de roche peut prendre plusieurs années. Dans notre cas, seuls des cornouillers et des herbacées se sont installés depuis trois ans. Comme l'apport de particules fines au cours d'eau est à éviter, il est impossible de mettre de la terre entre les roches pour en accélérer l'installation.

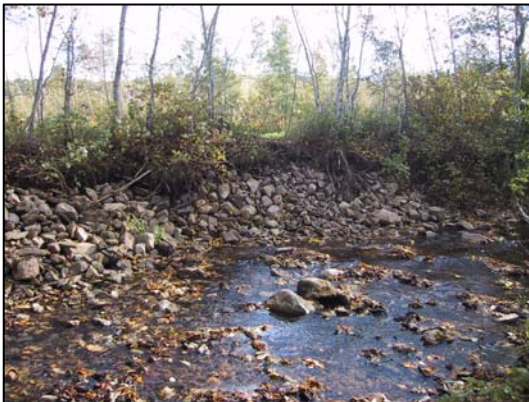
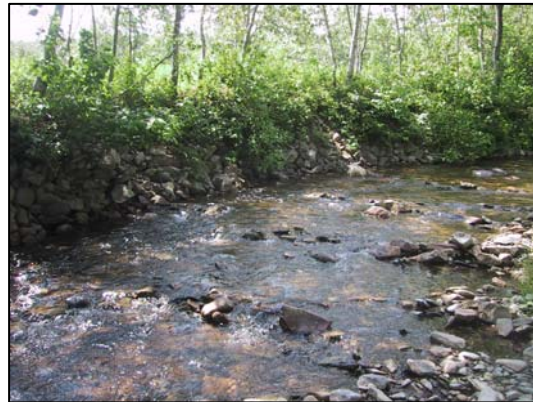
*Exemple (aménagement No. B11)*

Ce type d'enrochement a été très efficace pour les divers petits sites d'érosion aperçus ici et là le long du lit du cours d'eau. La durabilité de ce type d'ouvrage est remarquable car mis à part quelques roches qui ont glissé, rien n'a bougé.

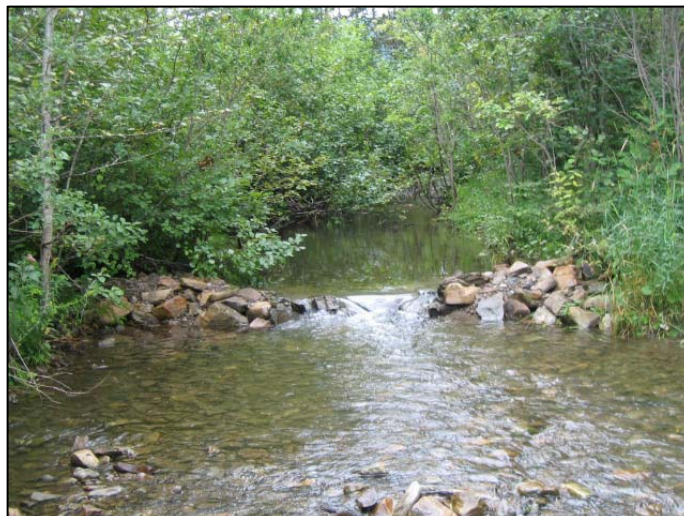
C'est le seuil typique aménagé. Placé perpendiculairement à la berge, il provoque un écoulement à peu près uniforme sur sa largeur, à moins qu'on ait prévu une pente à partir des extrémités vers le centre. Il est simple à aménager et est tout indiqué pour les tronçons droits ayant un courant régulier et où les berges sont stables.

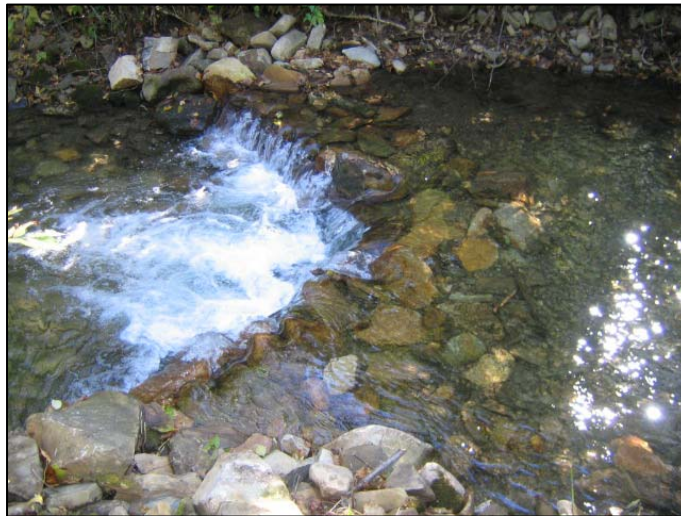
Ce seuil est construit de manière à ce que la pointe du « V » soit dirigée vers l'amont. Cette forme de seuil comporte l'avantage de concentrer l'écoulement de l'eau au centre du lit (voir photo), protégeant mieux les berges contre l'érosion tout en creusant une fosse en aval. Ce type de seuil peut être aménagé sur tout type de site. Cependant, il est tout indiqué pour les sites ayant un courant fort ou sur les sites dont les berges peuvent être fragiles à l'érosion. À noter que les seuils dont le « V » pointe vers l'aval doivent être évités car ils dirigeront le courant directement sur la berge, l'érodant au fil du temps.

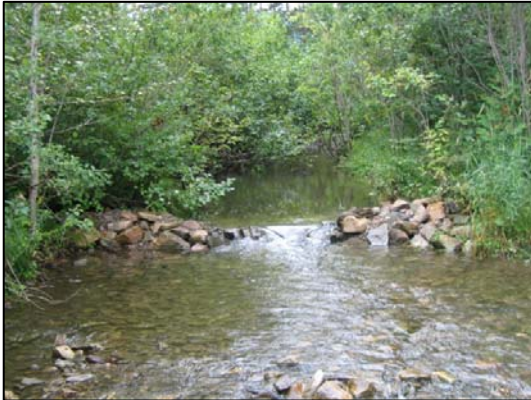
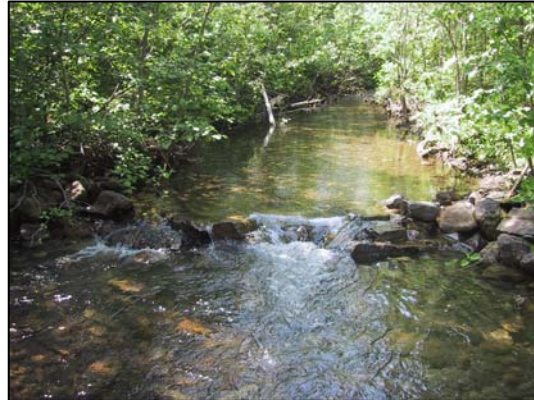
#### *Seuil en roches uniquement (B7)*

L'exemple présenté plus bas montre le seuil B7 qui est constitué de roches uniquement. En comparant les deux photographies, on peut constater qu'il s'érode au fil du temps. Ce seuil est l'un des premiers à avoir été construit. Il est constitué de roches prises sur place. Ces dernières n'ont de toute évidence pas le calibre requis pour ce cours d'eau. Toutefois, selon les suivis effectués depuis sa construction, il s'est stabilisé depuis 2 ans.

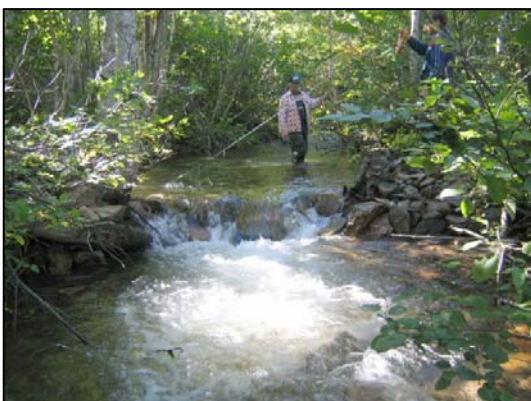
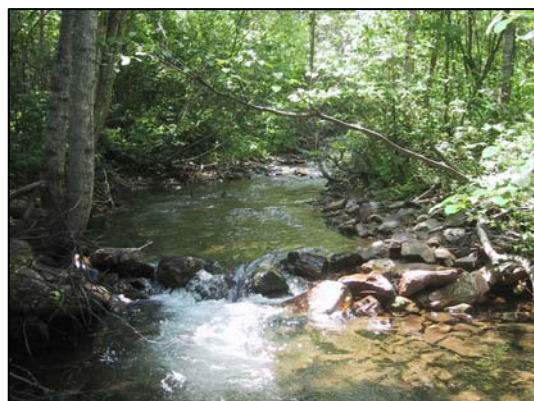
#### *Seuil en bois et en roches (15)*

Ce seuil est construit de billes de bois ancrées dans la berge, recouvert d'un géotextile et ensuite de roches. Ce type de construction semble être plus stable et même si des roches glissent du dessus de l'ouvrage, il demeure fonctionnel. Sa construction devrait lui permettre de résister beaucoup plus longtemps au courant qu'un seuil constitué uniquement de roches. Pour assurer sa stabilité, il faut bien ancrer la bille de bois dans la berge. Également, il faut bien stabiliser le point d'entrée de la bille entre dans la berge en y plaçant une bonne quantité de roches. Ce type de seuil est encore plus durable s'il est en plus appuyé sur des tiges de métal entrées profondément dans le substrat.

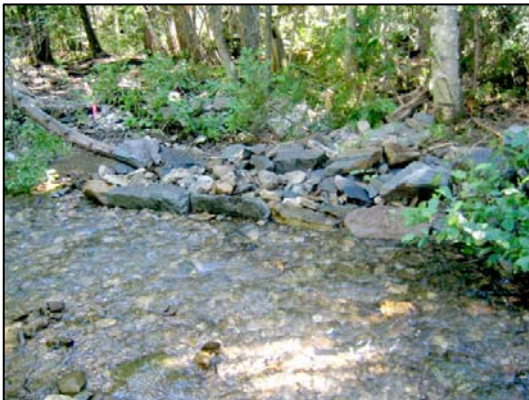
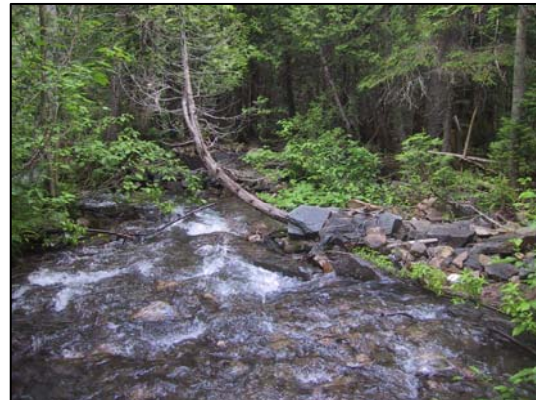
*Déflecteur en roches utilisé en protection de rive à l'approche d'une courbe (No. 32c)*

Cette manière d'utiliser le déflecteur a été couronnée de succès car on observe un déplacement du courant principal tel que désiré au départ. Les berges présentant des signes d'érosion n'ont pas montré de signe d'aggravation. De plus, la portion située juste en aval de certains déflecteurs semble se comporter un peu à la manière d'une trappe à sédiments. Ceci indique que le lit du cours d'eau subi des changements allant dans le sens projeté. Finalement, d'autres déflecteurs présentent une eau calme en aval pouvant servir d'habitat d'alevinage.

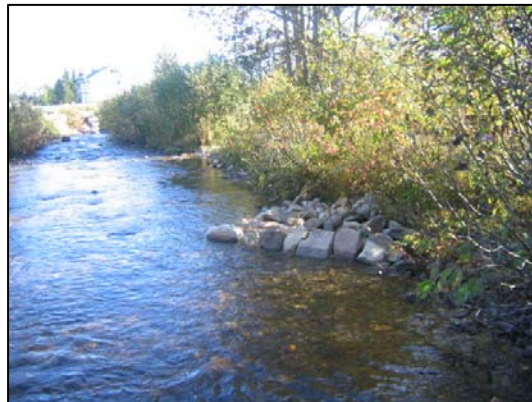
### *Déflecteur en bois et roches utilisé en diversification d'habitat (No. 1)*

Ces déflecteurs remplissent bien le rôle pour lequel ils ont été construits. Les tronçons dans lesquels ils ont été construits sont plus diversifiés et la profondeur de la lame d'eau y est également plus variable qu'avant. De plus, le côté aval de ces déflecteurs ont créé, à l'instar des déflecteurs utilisés en protection de rive, des zones propices aux alevins. Dans certains cas toutefois, les résultats ont été moins bons. Il aurait fallu augmenter les dimensions de certains déflecteurs, principalement dans le sens de la largeur du cours d'eau pour qu'ils provoquent une plus grande restriction. On a probablement surestimé l'effet des crues printanières aux emplacements en cause.

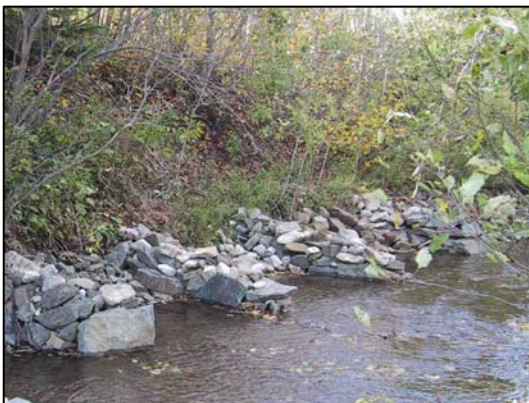
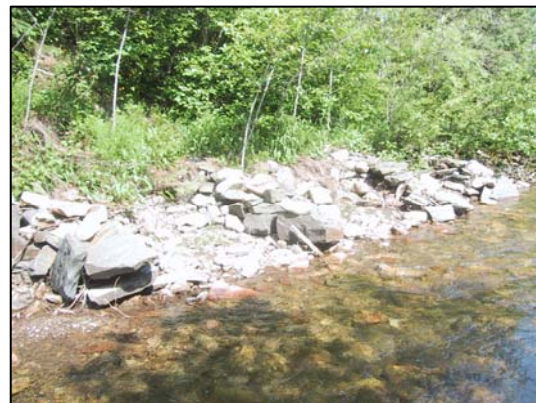
### *Épis utilisés en reconstitution de rive (B5)*

Il s'accumule des particules fines et grossières entre les épis reconstituant en partie une berge de faible hauteur. Le courant s'en trouve recentré et s'écoule plus rapidement. Il est difficile d'évaluer la longueur des épis, leur hauteur et l'espacement requis entre chaque structure pour obtenir l'effet optimal. Il n'en demeure pas moins que l'effet recherché a été produit. L'apparence des épis n'est pas très naturelle. Cet aspect négatif pourrait être atténué en modifiant leurs dimensions. Toutefois, cet aspect sera atténué avec le temps et la croissance de la végétation.

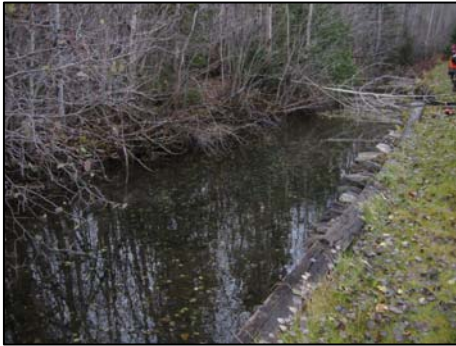
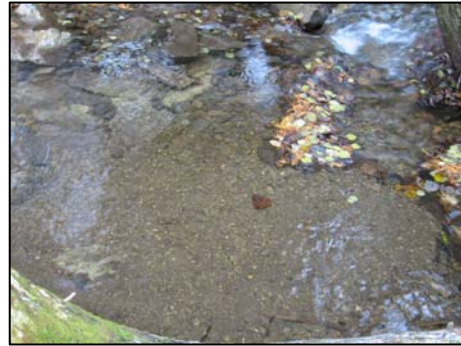
### *Exemples de zones de gravier existantes avant les aménagements*

Lors de la caractérisation du cours d'eau on a constaté la faible présence de substrat adéquat pour le frai de l'omble de fontaine. Cette situation est probablement due au fait que le gravier ne résiste pas aux forts débits de crue et qu'il n'y avait pas de zone d'accumulation.

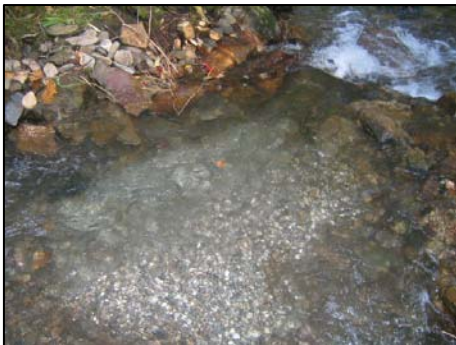
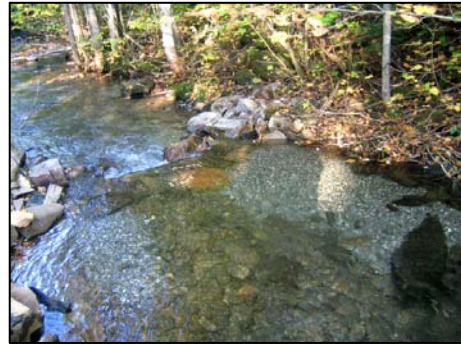
### *Exemples de zones de gravier ajouté*

L'ajout de gravier à frayère a été effectué par endroit le long du cours d'eau. Les déversements couvraient des surfaces suffisantes pour le frai de l'omble de fontaine et sur une profondeur de 10 à 15 cm. Plus précisément, les sites retenus ont été en amont et/ou en aval de certains seuils, à la pointe aval de déflecteurs et dans certains sites présentant déjà un substrat intéressant.

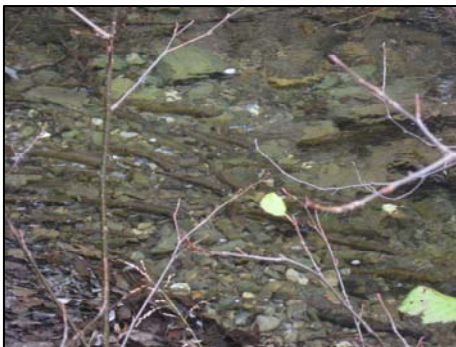
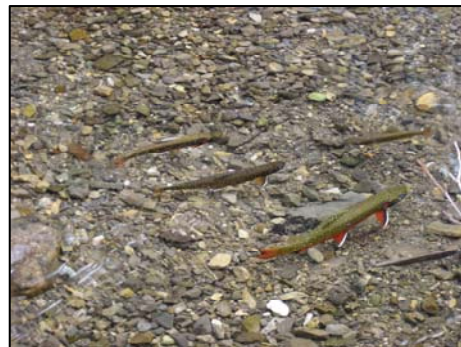
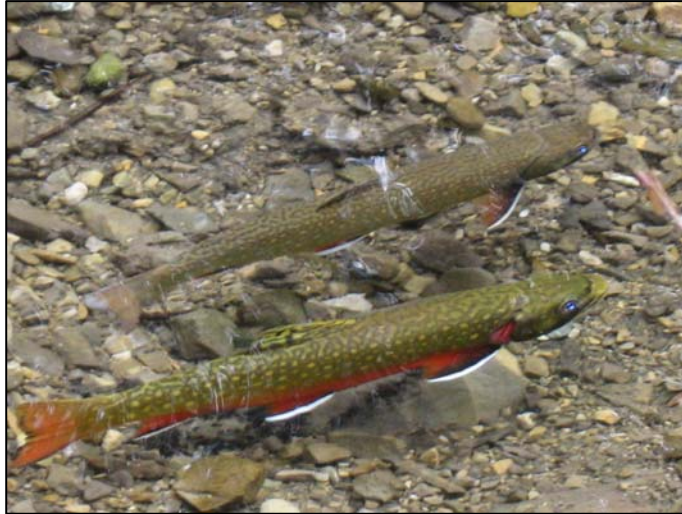
### *Quelques résultats*

L'ajout de gravier directement en aval des seuils ou en amont de ceux-ci n'a pas donné les résultats escomptés. Ces sites se sont soit remblayés ou creusés sous l'effet du courant. Le gravier a donc été lessivé ou recouvert. Le gravier ajouté dans la section amont a généralement mieux résisté que celui plus en aval. Le gravier a bien résisté dans les contre-courants formés de part et d'autre des seuils, en aval. Les zones d'eau calme où la pente est faible ont également bien retenu le gravier.

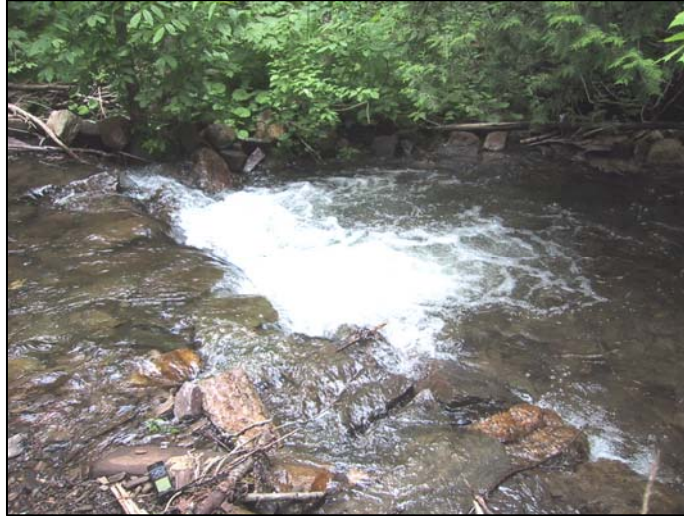
*Seuil droit en diagonal (No. 42)*

Autre exemple, un seuil droit (No. 42) a été aménagé en diagonal dans le courant pour une raison inconnue (voir photo). Dans cette position, le seuil dirige le courant vers la berge, ce qui risque de mener à son érosion et au déchaussement et au renversement éventuel d'arbres. Heureusement, la situation actuelle ne semble pas évoluer en ce sens, auquel cas il faudrait corriger la situation. Une solution simple serait de le modifier pour en faire un seuil en « V ».
